Zijdelingse aanrijding van een goederentrein door een losgeslagen onderstopper type Unimat 08.

14 april 2019 omstreeks 00.28 uur.

Station Gent-Sint-Pieters op wissel AW61BK.

Unimat 7 type 08-475-4S.

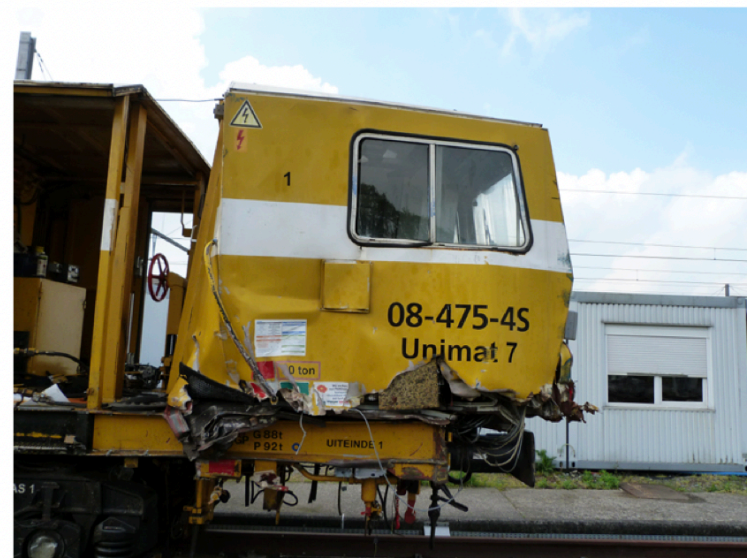
De losgeslagen onderstopper bereikt wissel AW61BK op het ogenblik dat goederentrein Z65902 voorbijrijdt en rijdt deze zijdelings aan. Er vallen geen slachtoffers, maar er is materiële schade aan de infrastructuur, 5 wagons en de onderstopper. 1 wagon en de onderstopper ontsporen en worden beschadigd.

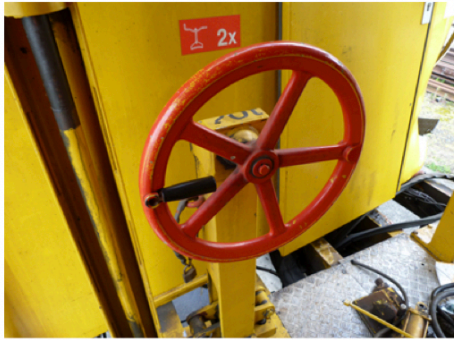
Het remsysteem van de onderstopper werd enkele uren na het ongeval visueel geïnspecteerd: een drukreservoir werd tijdens de botsing afgegruut zodat een controle van de werking van het automatische remsysteem ter plaatse niet mogelijk was. De handremmen in stuurpost 1 en 2 werkten normaal maar de onderstopper was niet geïmmobiliseerd. Bij de visuele inspectie stond de remkraan achteraan open.

Na de inspectie werd het drukreservoir in atelier gecontroleerd en getest: het drukreservoir vertoonde geen lekken. Ook het remsysteem werd in atelier gecontroleerd en getest: de gevolgschade van de ontsporing en van de botsing buiten beschouwing gelaten, werkte het remsysteem van de onderstopper normaal.

- De betrokken partijen zouden erop moeten toezien dat de handremming tijdens het parkeren van een spoorvoertuig toegepast wordt zoals is voorzien in het VVESI.
- De betrokken partijen zouden erop moeten toezien dat spoorvoertuigen enkel gemanipuleerd worden door opgeleid personeel voor dat type spoorvoertuig.
